## COMUNE DI SARDARA (VS)

### Adeguamento del Piano Particolareggiato del Centro di Antica e Prima Formazione al Piano Paesaggistico Regionale

#### Controdeduzioni alle osservazioni

# A.d.12

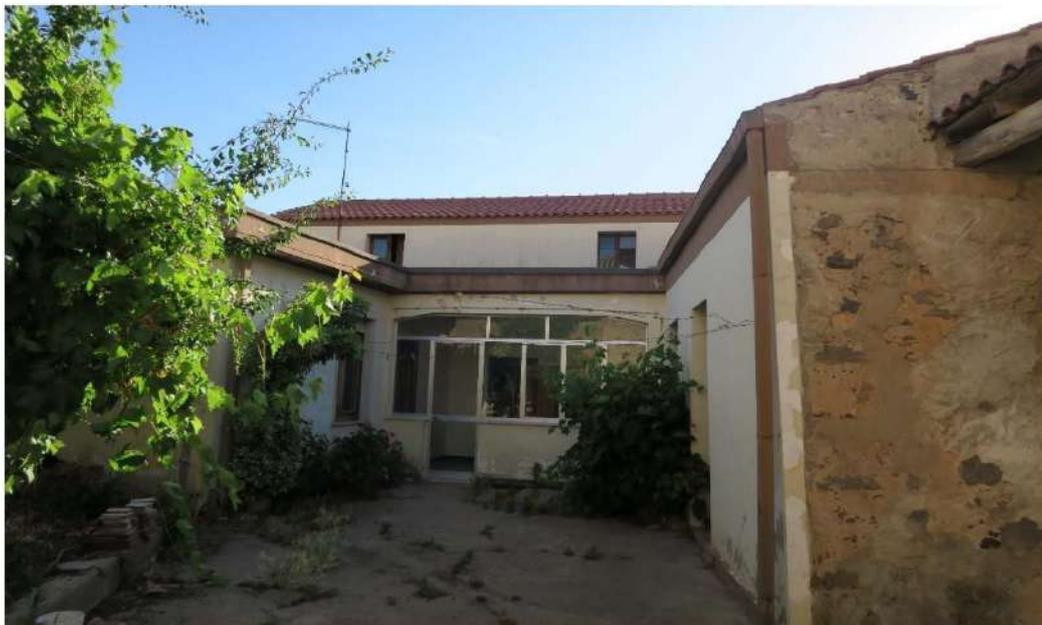
Fotosimulazione

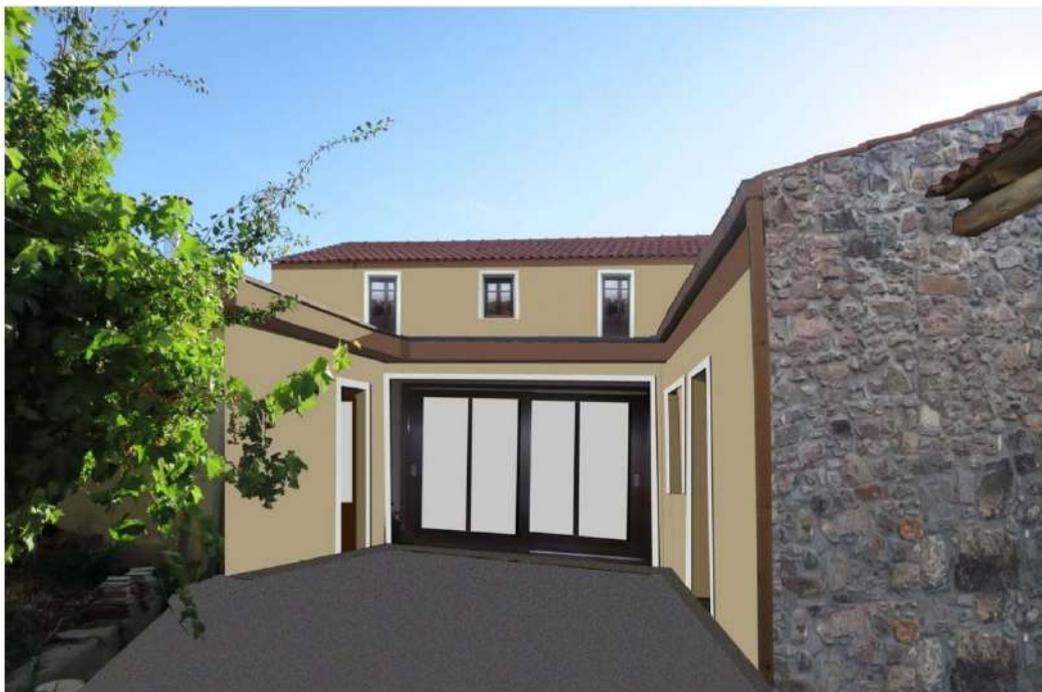
Foto 3 Punto di scatto n. 9 – STATO DI FATTO

Foto 4 – Punto di scatto n. 9 – STATO DI PROGETTO

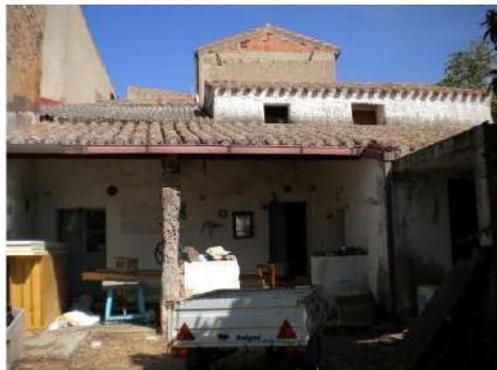
4. Nella scheda UMI al punto 6) "stato di conservazione" è stato inserito "buono" in tutto, ma in realtà è tutto ammalorato sia nelle strutture verticali che in quelle orizzontali a causa delle infiltrazioni di acqua meteoriche che danneggiano le murature e le orditure in legno. Attualmente il fabbricato non è utilizzato per le condizioni statiche ed igieniche.

fronte

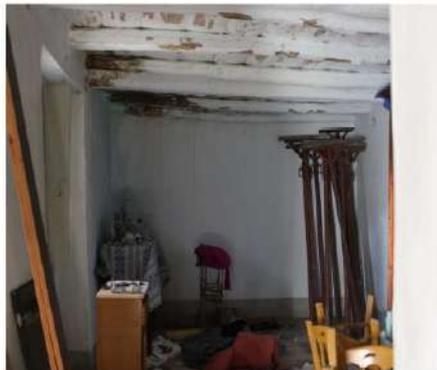
interno piano terra

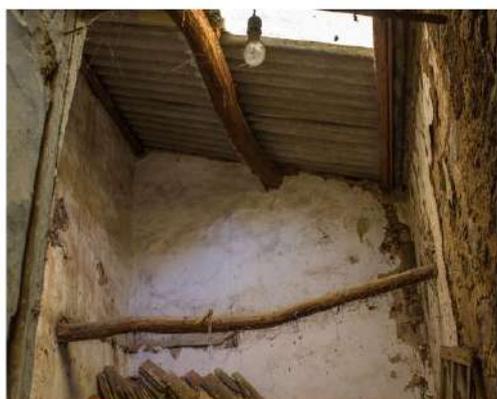
3. All'inizio degli anni 60 il tetto relativo alla copertura retrostante (pagliaio e cantina) e parte del tetto a due falde, a seguito di un crollo, viene sostituito con lastre ondulate di cemento amianto, modificando l'assetto da doppia falda a unica falda e riducendo anche la quota d'imposta sul lato basso anche sulla falda posteriore.

pagliaio con lastre in "eternit"

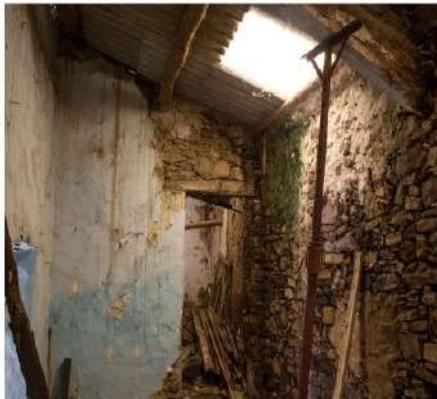
cantina con lastre in "eternit"

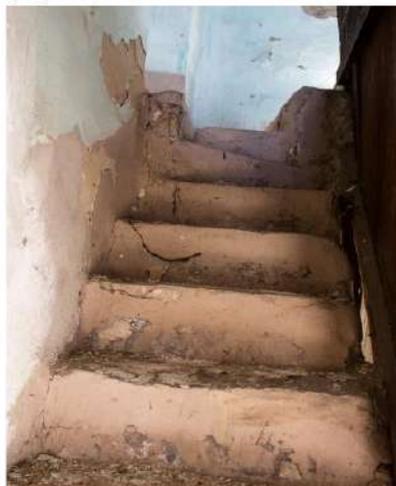
2. Con l'ampliamento oltre ai quattro vani esistenti al piano terra, due abitativi sul fronte e due sul retro ad uso pagliaio e ripostiglio si aggiungono il vano cucina con forno esterno ed il loggiato coperti da tetto ad una falda con manto di coppi su cannicciata e orditura portante in legno, mentre con la sopraelevazione si ricavano con tavolati su travatura in legno " i sobarius" intermedi coperti da tetto a due falde con coppi su cannicciata e orditura portante in legno, l'accesso ai "sobarius" si ha tramite una scala in pietra.

Scala

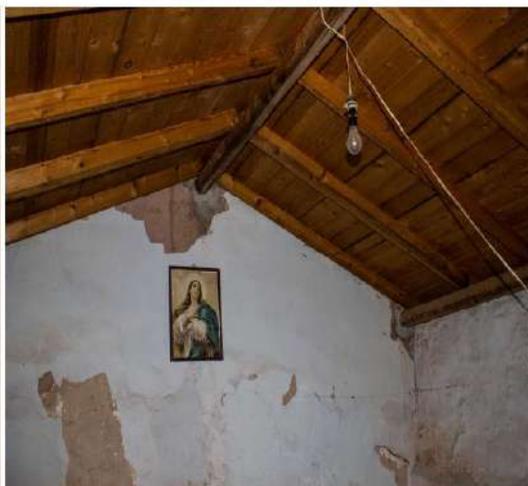
sottotetto a due falde

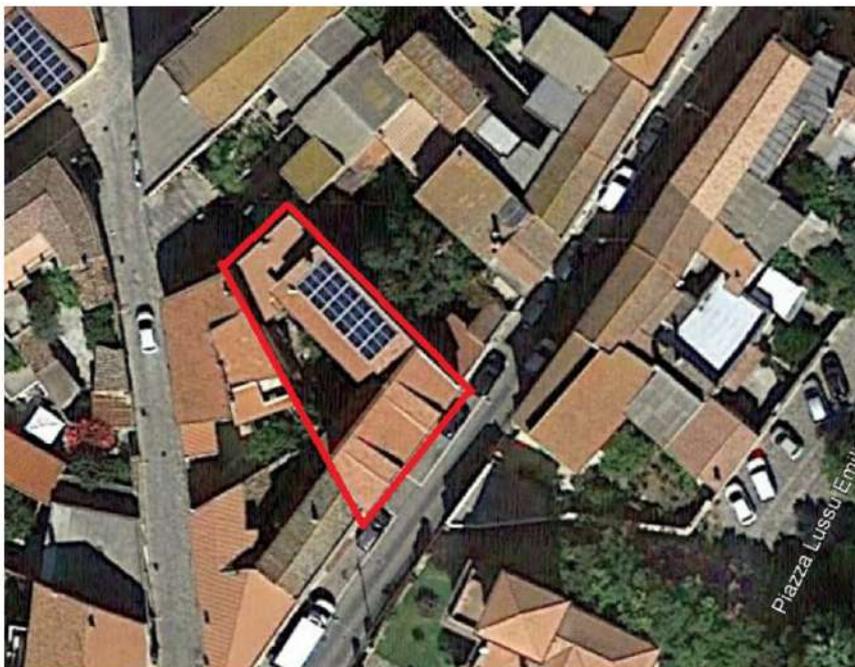
3. Il tetto a falda unica è stato modificato con licenza edilizia n. 10/A/76 del 22/03/1976 utilizzando le tegole recuperate nella rimozione della copertura in tegole "marsigliesi" su tutte le falde relative all'abitazione, mentre sul corpo di fabbrica posto superiormente alla cantina sono state usate tegole tipo "portoghese", al contrario sulla scheda suindicata al punto 5 è riportato come copertura "coppi"

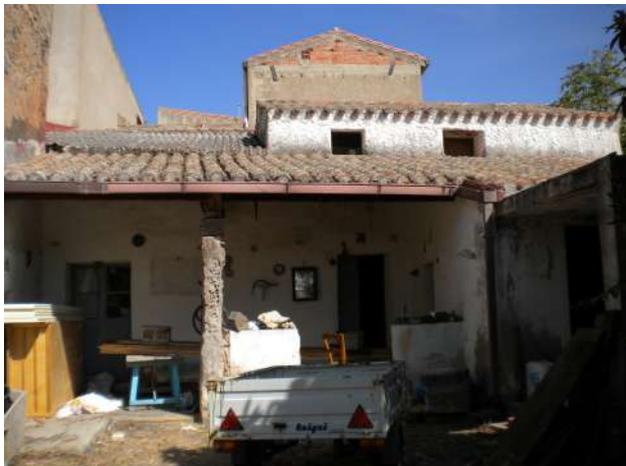
4. Nella scheda UMI al punto 6) “stato di conservazione” è stato inserito “buono” in tutto, ma in realtà è tutto ammalorato sia nelle strutture verticali che in quelle orizzontali a causa delle infiltrazioni di acqua meteoriche che danneggiano le murature e le orditure in legno. Attualmente il fabbricato non è utilizzato per le condizioni statiche ed igieniche.

fronte

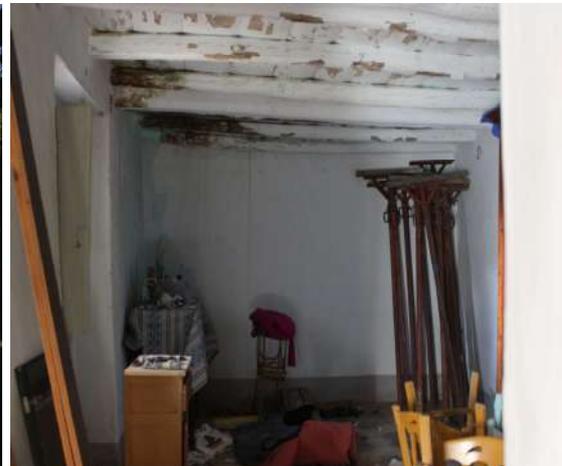
interno piano terra

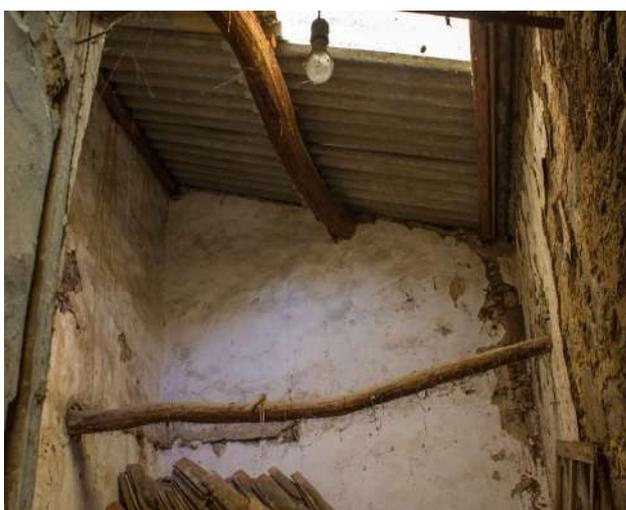
3. All'inizio degli anni 60 il tetto relativo alla copertura retrostante (pagliaio e cantina) e parte del tetto a due falde, a seguito di un crollo, viene sostituito con lastre ondulate di cemento amianto, modificando l'assetto da doppia falda a unica falda e riducendo anche la quota d'imposta sul lato basso anche sulla falda posteriore.

pagliaio con lastre in “eternit”

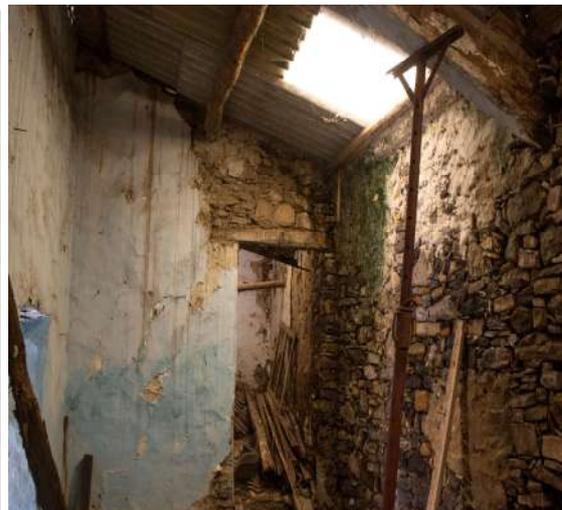
cantina con lastre in “eternit”

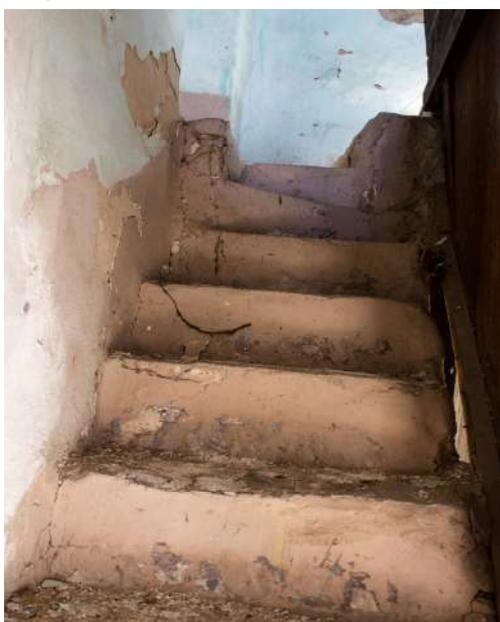
2. Con l'ampliamento oltre ai quattro vani esistenti al piano terra, due abitativi sul fronte e due sul retro ad uso pagliaio e ripostiglio si aggiungono il vano cucina con forno esterno ed il loggiato coperti da tetto ad una falda con manto di coppi su cannicciata e orditura portante in legno, mentre con la sopraelevazione si ricavano con tavolati su travatura in legno "i sobarius" intermedi coperti da tetto a due falde con coppi su cannicciata e orditura portante in legno, l'accesso ai "sobarius" si ha tramite una scala in pietra.

Scala

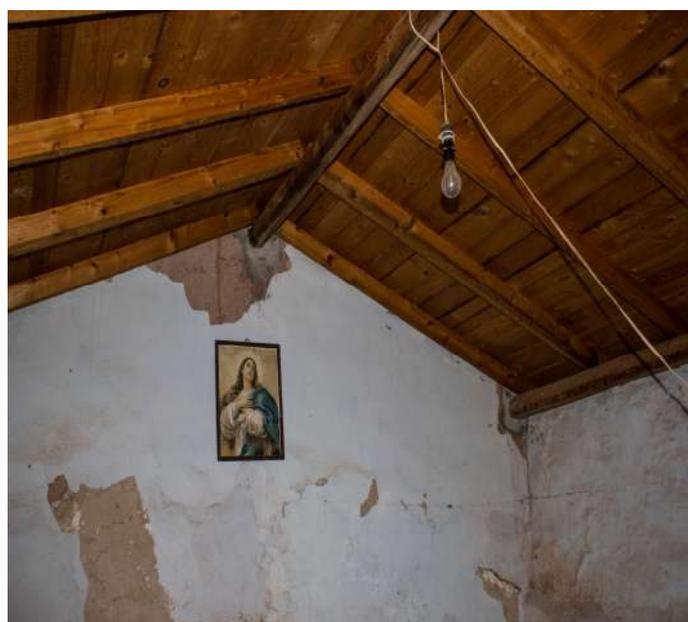
sottotetto a due falde

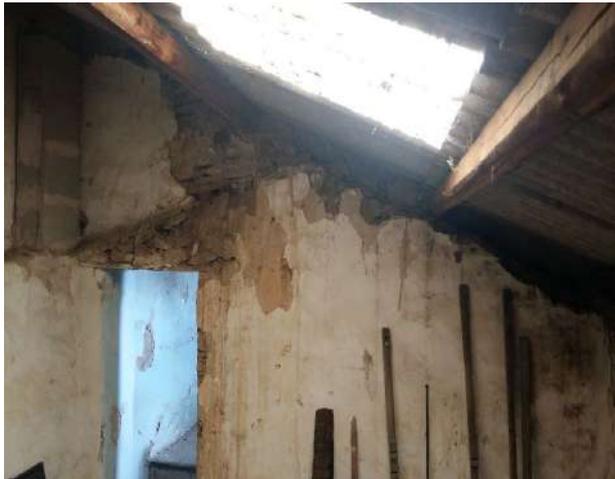
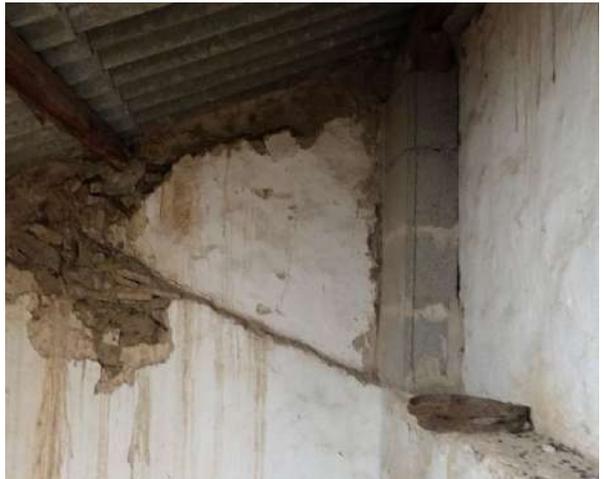
Sottotetto ad una falda con lastre in "eternit"

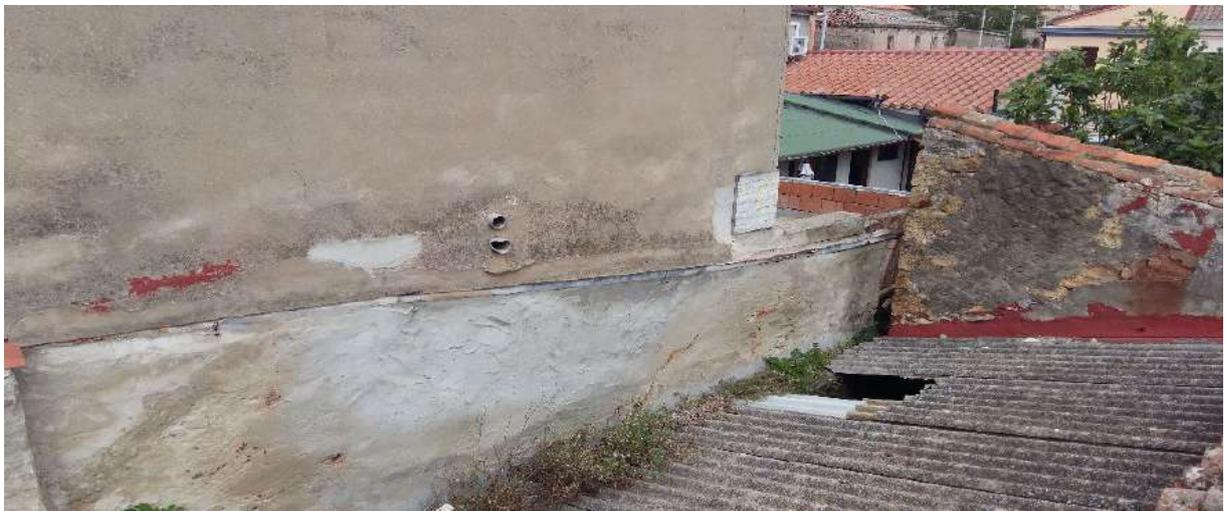
Copertura in "eternit" sopra cantina visibile vecchia gronda ancora sul muro

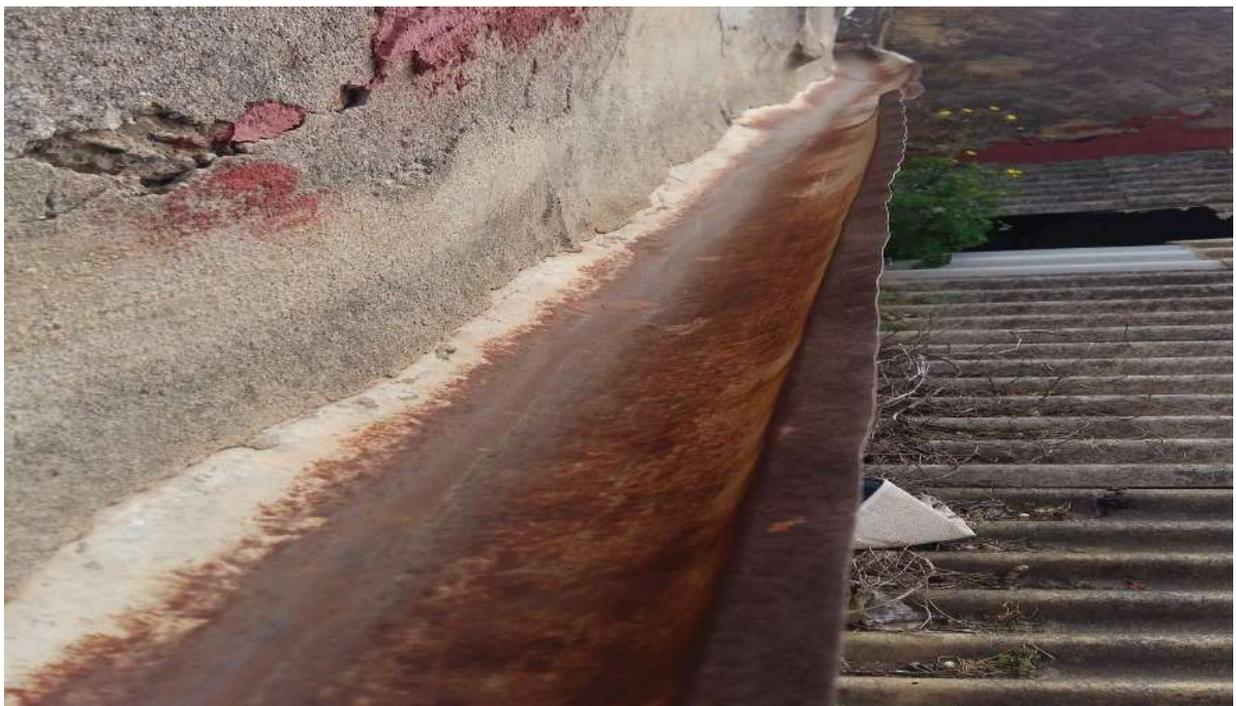
Vista della vecchia gronda ancora sul muro

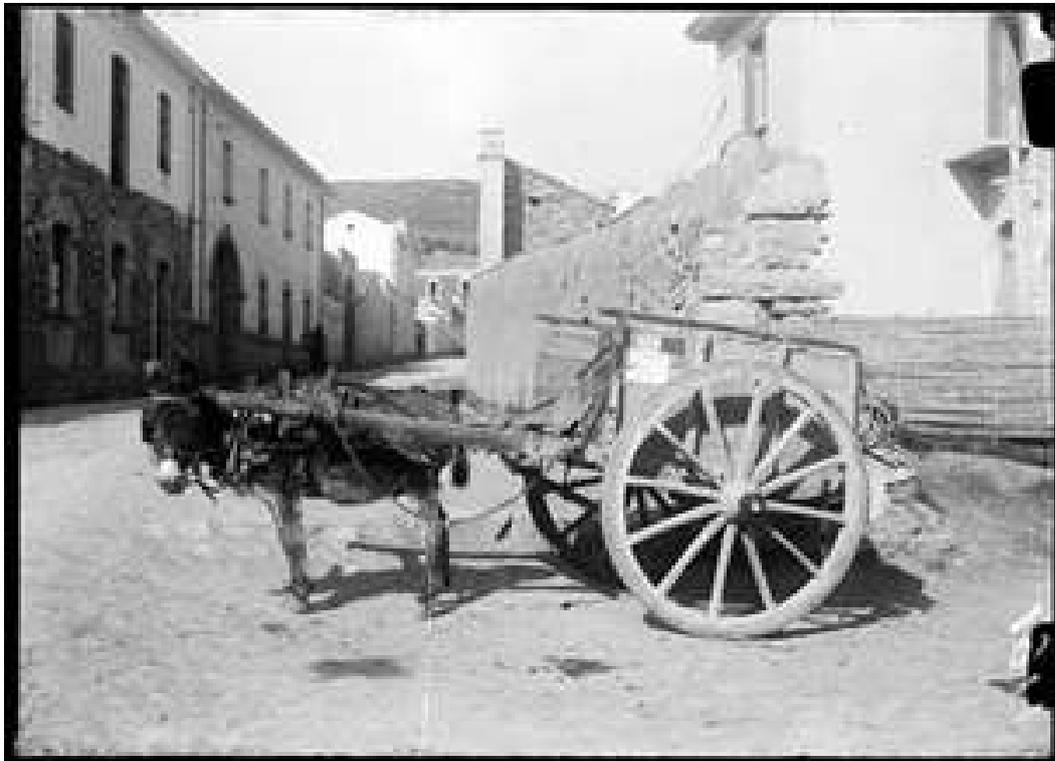
Vedi foto fatta da Ugo Pellis in data 16 marzo 1933 (si notano le cornici alle finestre sia al piano terra che al piano superiore)

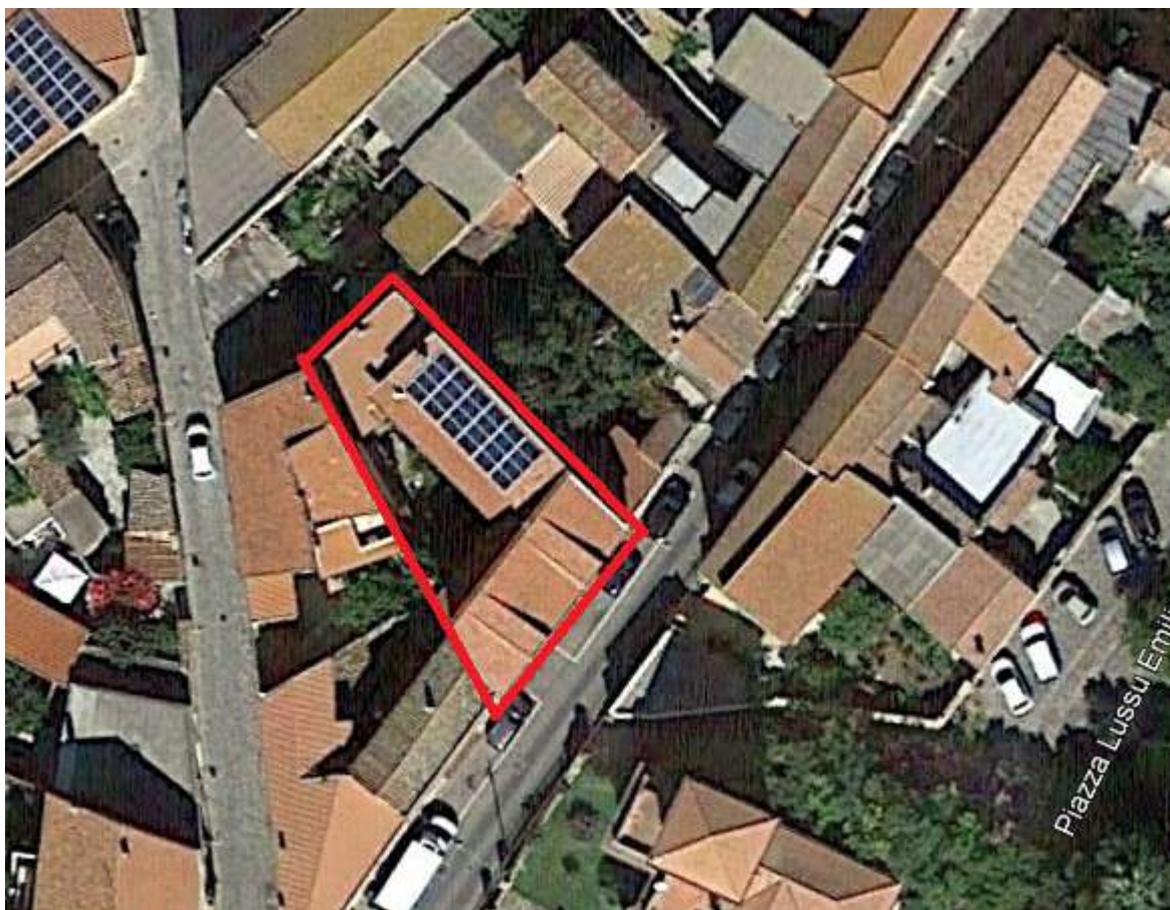
3. Il tetto a falda unica è stato modificato con licenza edilizia n. 10/A/76 del 22/03/1976 utilizzando le tegole recuperate nella rimozione della copertura in tegole "marsigliesi" su tutte le falde relative all'abitazione, mentre sul corpo di fabbrica posto superiormente alla cantina sono state usate tegole tipo "portoghese", al contrario sulla scheda suindicata al punto 5 è riportato come copertura "coppi"
