COMUNE DI
SARDARA

INTERVENTI DI RESTAURO
MURATURE CASTELLO MONREALE
C.U.P.: E13G18000200004

PROGETTO
FATTIBILITÀ TECNICA ED ECONOMICA

RELAZIONE ILLUSTRATIVA

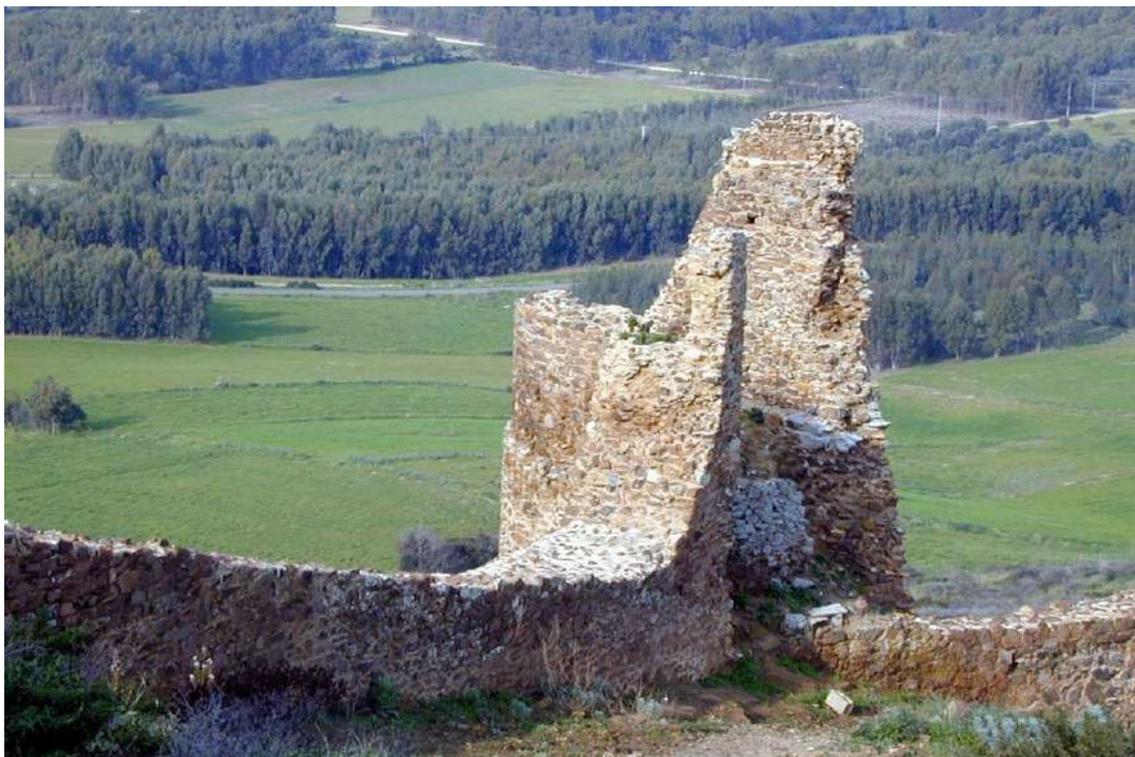
Fig. 6 - Tratto murario del borgo con una delle torri a base semicircolare

Le attività di scavo archeologico e restauro che si sono svolte negli anni passati hanno permesso di riconoscere le modalità di realizzazione delle cortine murarie, con spessori medi di 2,4 m e altezze medie residue di 2 m, costituite da un doppio paramento di conci di scisto (solo raramente alternati a qualche blocco di granito o trachite), generalmente al naturale, in opus incertum con costipamento interno realizzato in pietrame di varie dimensioni. Le pietre sono legate da una malta povera di fango, solo eccezionalmente sostituita da una fine malta biancastra.

Le cortine sono rifinite con un rivestimento di malta ben lisciata e mostrano, sul lato interno e a distanze apparentemente regolari, delle gradinature che permettevano il raggiungimento del cammino di ronda.

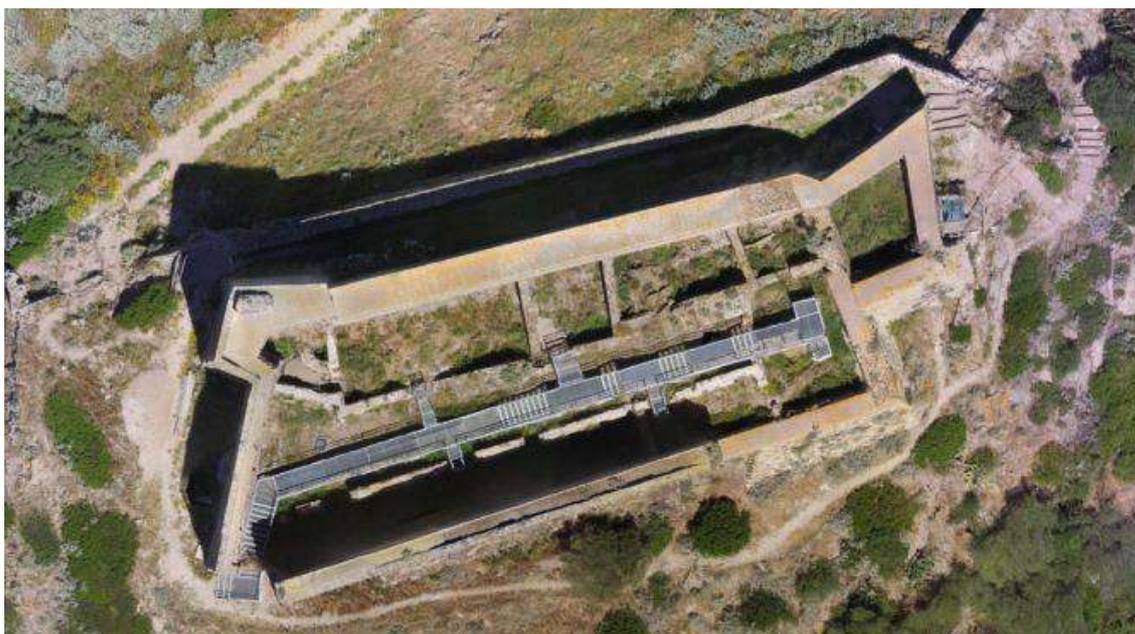
Fig. 7 - Veduta dall'alto del Mastio

Il Mastio ha una pianta quadrangolare irregolare, in cui solamente le murature settentrionale e meridionale sono rettilinee e parallele. Il tratto occidentale è inclinato, con orientamento NE-SW: il suo percorso è alterato da una scarpa realizzata con blocchi bugnati nell'angolo in cui la muratura si aggancia a quella settentrionale. Il tratto orientale mostra uno sperone irregolare orientato verso NE.

Anche le murature del cassero sono realizzate in opus incertum con l'utilizzo di conci in scisto generalmente al naturale, legati da malta di fango. Si notano nel tessuto murario alcuni inserti in mattoni, da attribuirsi ad una fase di restauro successiva alla costruzione.

Le cortine murarie del cassero, terminate da merlature, si conservano per una decina di metri di altezza e mostrano nel paramento interno una serie ordinata di buche pontaiate poste su tre livelli che indicano l'esistenza di altrettanti piani di utilizzo e calpestio, evidentemente realizzati con solai lignei che non si sono conservati. Il piano superiore dava accesso al cammino di ronda, protetto dalle merlature.

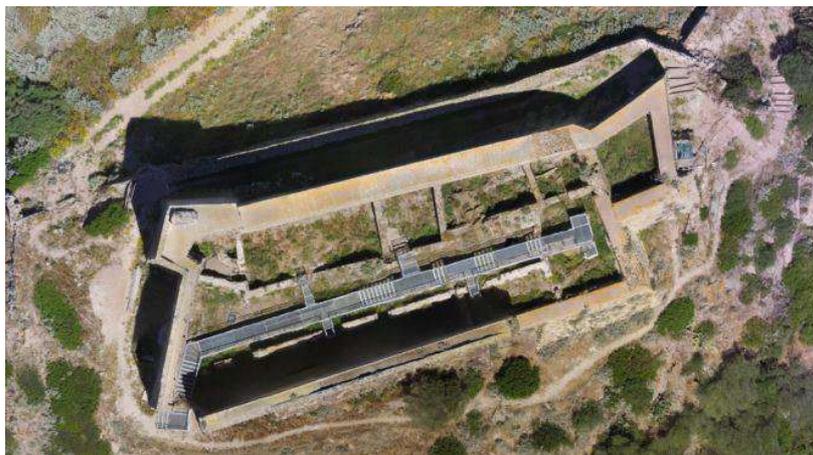
Fig. 11 - Veduta dall'alto della passerella nel Mastio

I lavori succedutisi nelle diverse campagne di scavo e restauro e consolidamento delle strutture hanno permesso di rendere fruibile parte del complesso fortificato. Una passerella in metallo consente una agevole visita all'interno del mastio, attraversandolo in senso longitudinale a partire dall'accesso nell'angolo SW.
